Astbest sanering

Er lagen asbestplaten onder de dakpannen aan de westzijde van de antieke schuur.
In week 50 van 2016 kwamen de astbest saneerders.
Het gehele erf is in een dag gesaneerd.

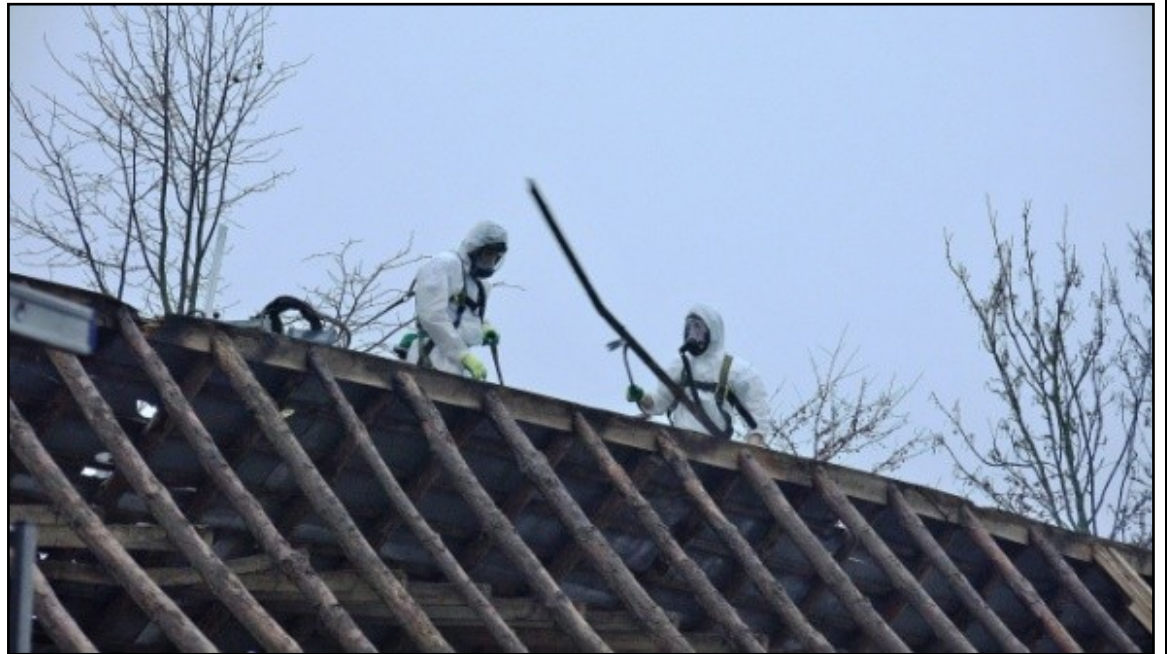
Tot aan de nok werd er gesaneerd.

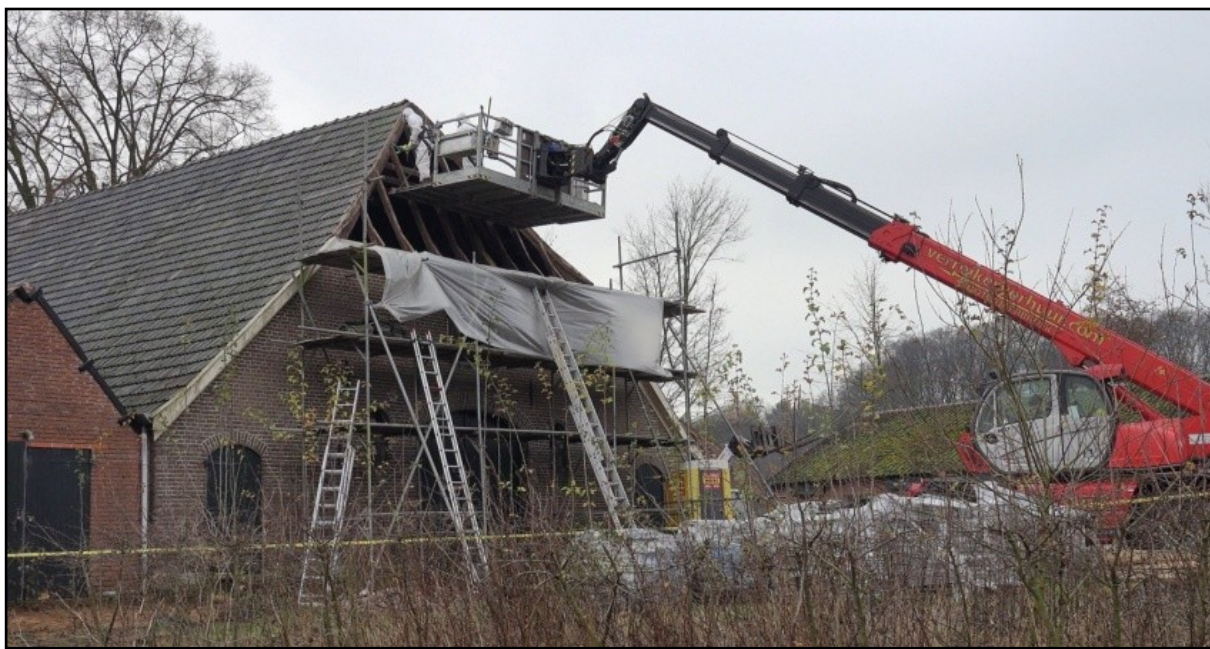
Achter het schild van de boerderij zaten platen van asbest.

Met de hoogwerker kon je overal goed bij en kon het stof opgezogen worden.
