## Dak achterhuis

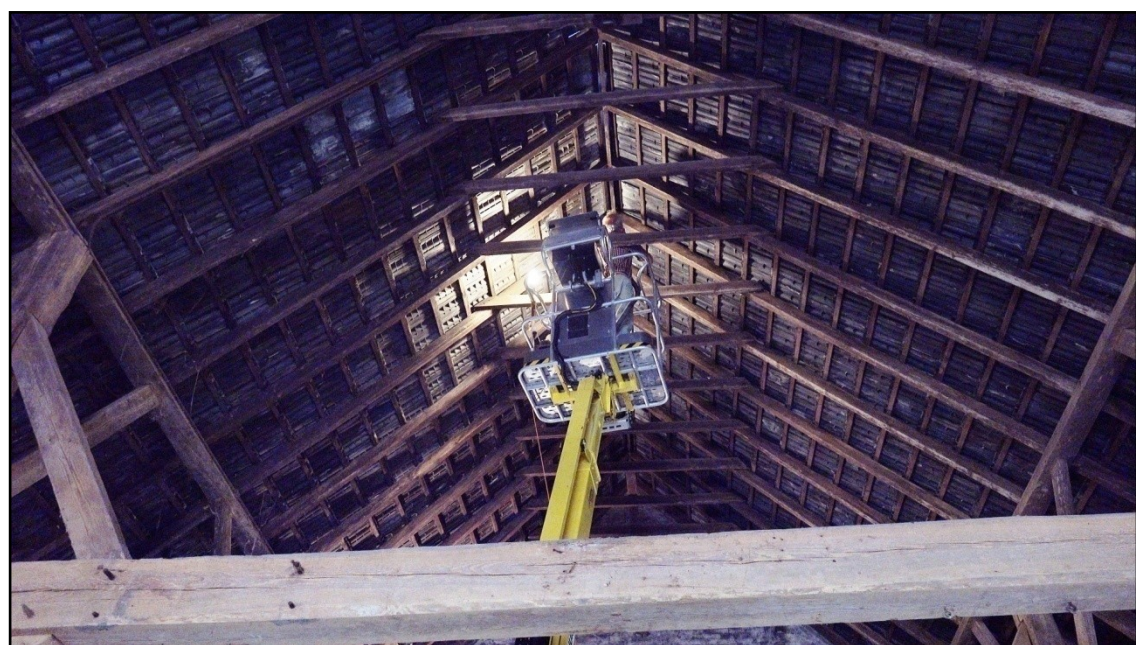
De grote kap is met gebruik van een hoogwerker van binnen geïnspecteerd op houtrot, houtworm en boktor.

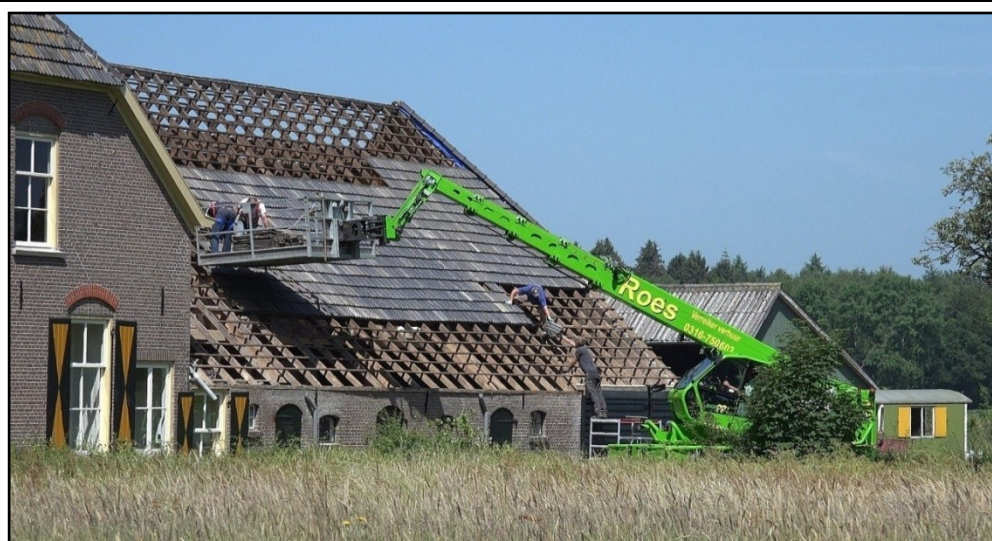
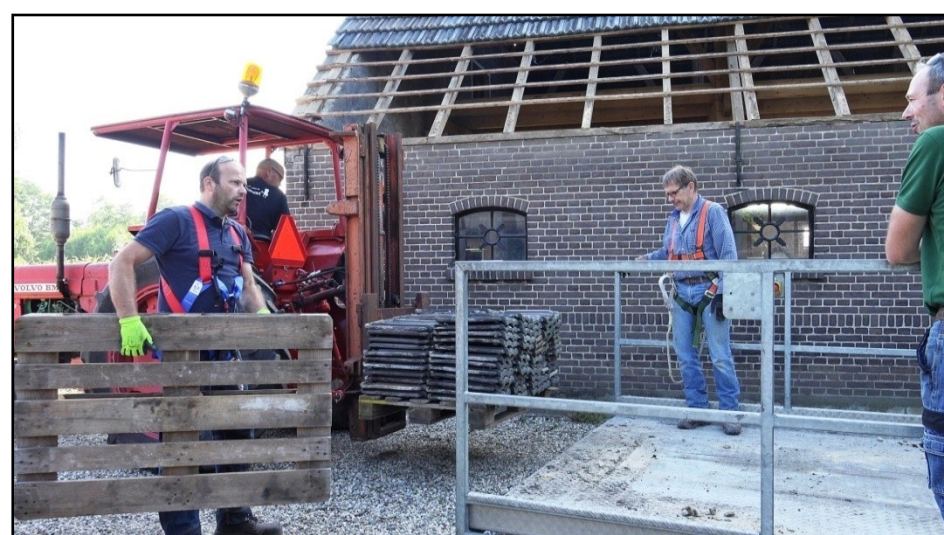
Zowel een moderne verreiker als een oldtimer tractor bewijzen hun diensten bij het afhalen van de dakpannen.

De constructie van de kap was in behoorlijke staat, maar de muurplaten waren slecht. Ook een aantal sporen was aangetast en deels verrot. Door het gewicht van het dak zijn de gebintplaten van de gebintstijl een stuk naar buiten geschoven.

Omdat de bewoners het achterhuis als expositieruimte wilden gebruiken is de gehele kap gerenoveerd.
