Dak achterhuis

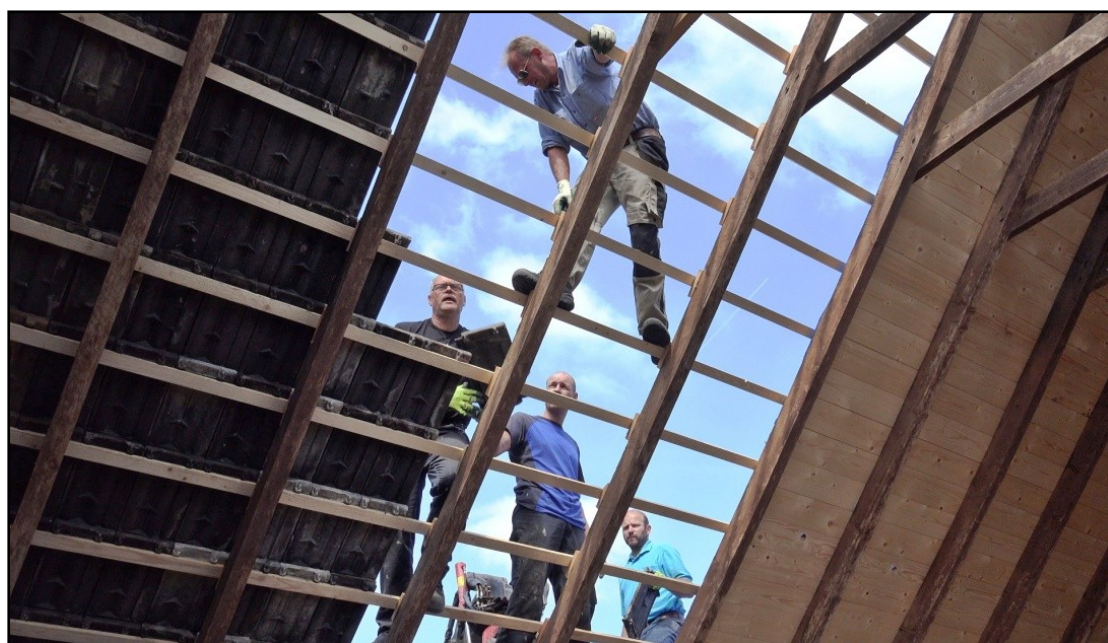
Pannenhangen van binnenuit gezien in het vierde vak.
