Antieke schuur de gevels.

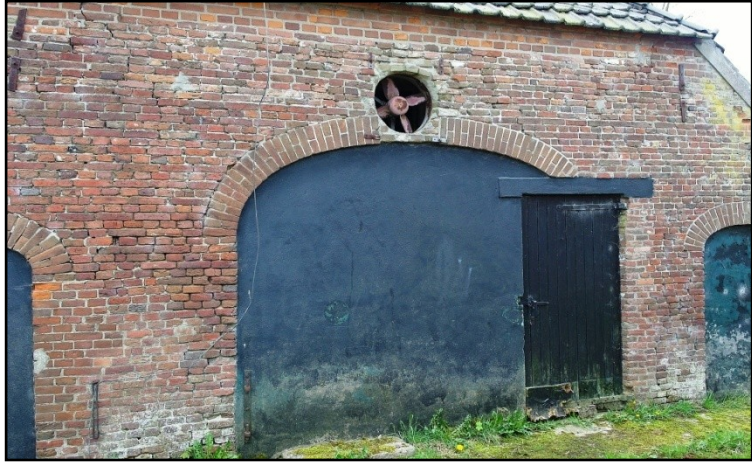
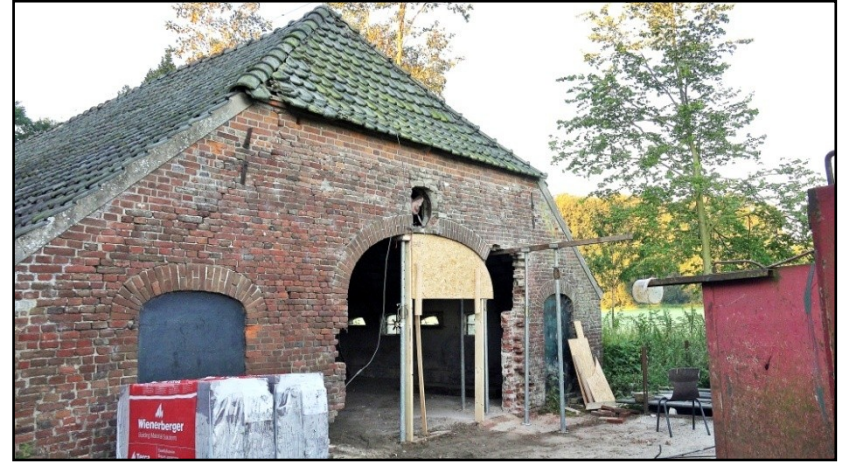
De doorgang van de grote staldeuren was dicht gemetseld, evenals de twee kleine staldeuren daarnaast en de drie staldeuren in de westgevel. Er was een loopdeur in de toog gemaakt.

De toog is hersteld met nieuwe bakstenen, er zijn nieuwe staldeuren gemaakt en de dichtgemetselde deurpartijen zijn groen geschilderd.

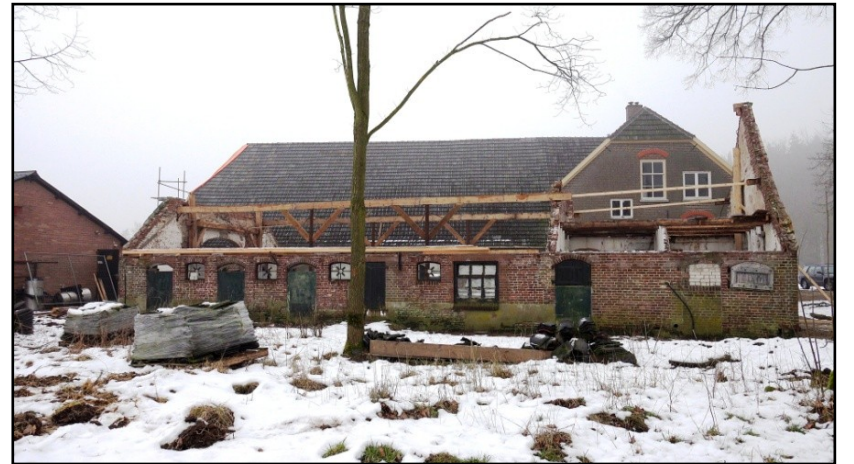
Van de westgevel heeft het linker deel nog de oorspronkelijke vorm, drie staldeuren en drie stalramen. Als we dit schema doortrekken tot waar de uitbouw begint komen we op een verdeling van vijf staldeuren en vijf stalramen.
