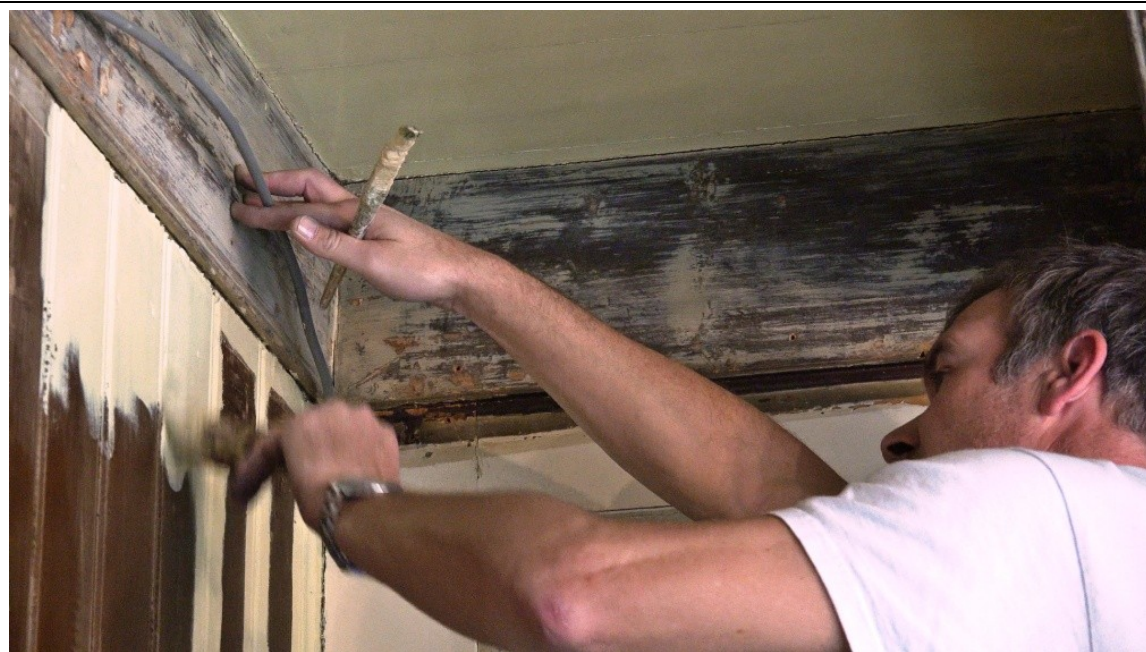
De staat van het pleisterwerk was te slecht om dit te handhaven, het is op beeld vastgelegd.
De kleurstelling was bruin met oker, er is voor het traditionele ossenbloed met geel gekozen.
Het balkenplafond was blauw/grijs geschilderd.

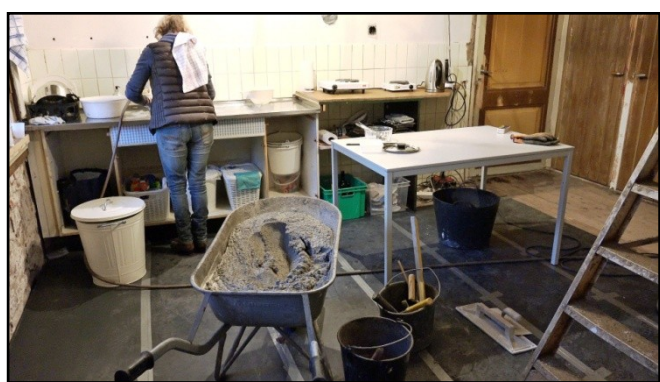
Er was geen stromend water, slechts een keukenblok uit 1969 met aansluitend een kastje met gaspitten met

daarnaast de ruimte voor het fornuis. Er is een keukenblok in oude stijl van kraaldelen gemaakt. Aan de buitenkant van deze bijkeuken heeft oorspronkelijk een pomp gezeten. De twee bovenkastjes zijn ongeveer 100 jaar oud maar komen van elders. Ze zijn geschilderd in de kleuren van de keuken.

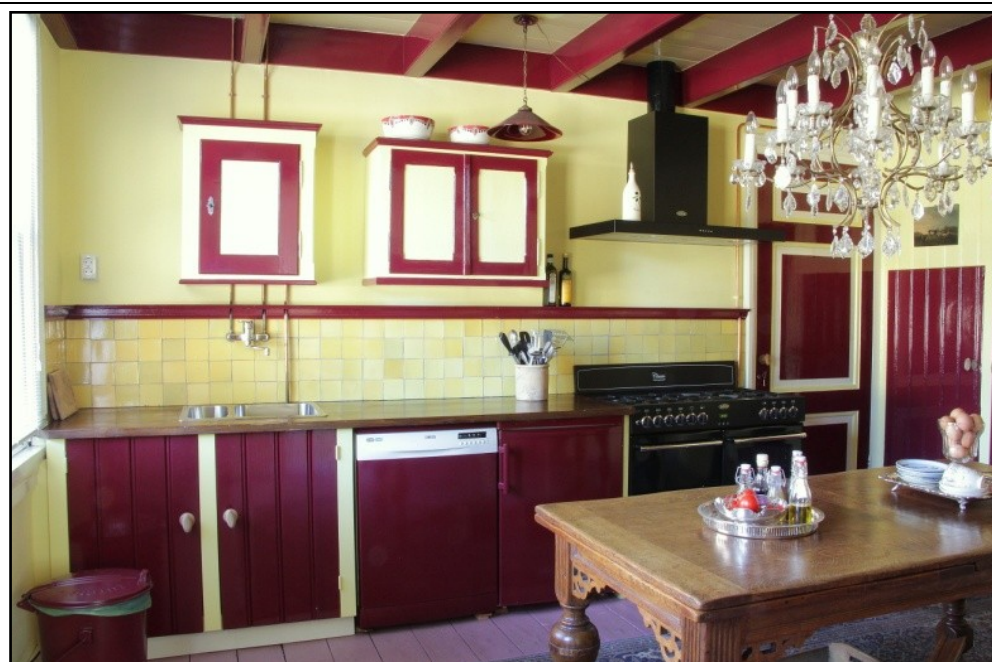
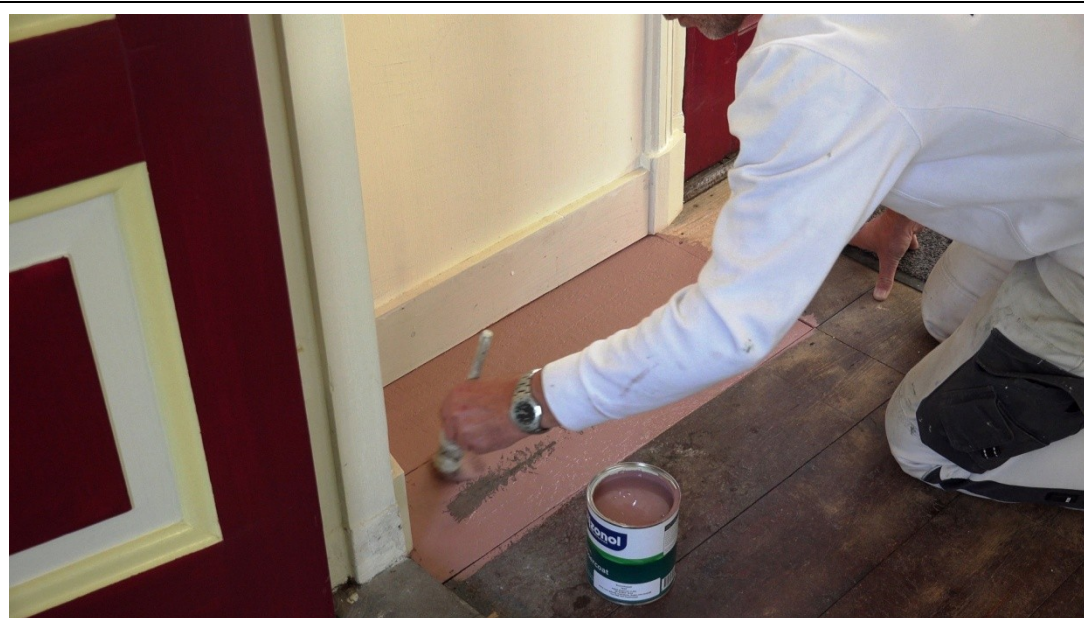
De vloer is origineel, het zijn eenvoudige planken zonder messing en groef, ze zijn paars dodekop geschilderd.
Van het plafond zijn een paar delen vervangen, de rest is origineel (*dit is tegenwoordig de vloer van de badkamer*).
De originele buiten deur van de keuken is voorheen vervangen, hij is niet vervangen omdat hij niet erg uit de toon valt en er geen alternatief is. Het origineel is niet bekend.

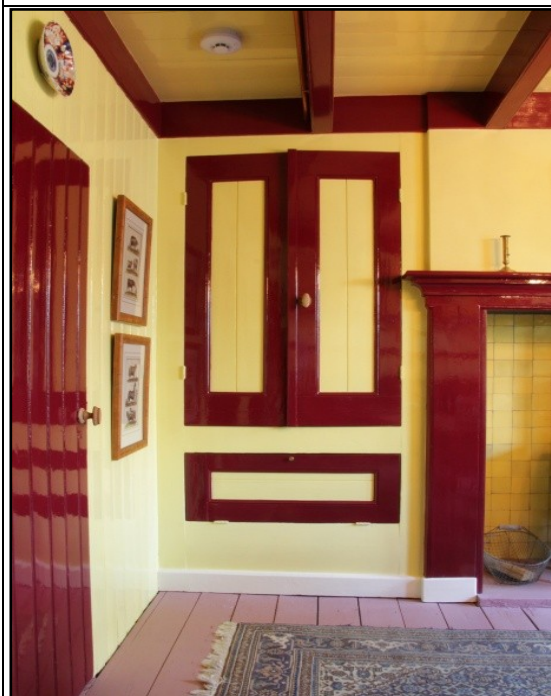
De plinten rond de schouw en onder de kast zijn origineel, de plint tegen de buitenmuur is nieuw.
