## Dak achterhuis

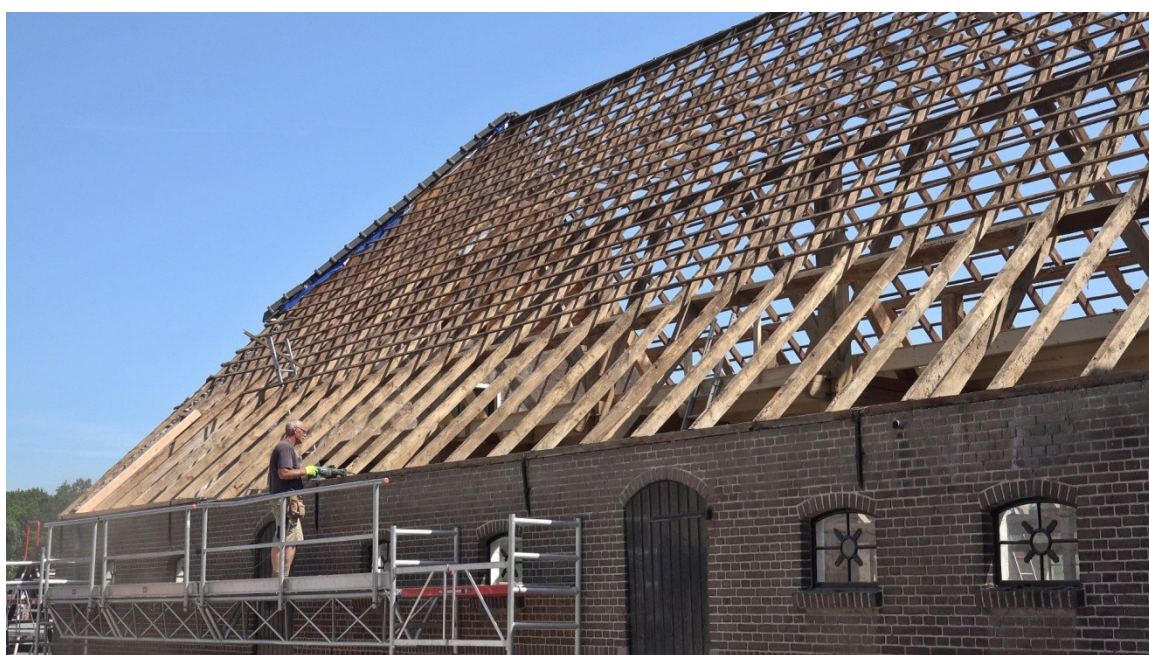
De constructie van de kap was in behoorlijke staat, maar de muurplaten waren slecht. Ook een aantal sporen was aangetast en deels verrot. Door het gewicht van het dak zijn de gebintplaten van de gebintstijl een stuk naar buiten geschoven.

Omdat de bewoners het achterhuis als expositieruimte wilden gebruiken is de gehele kap gerenoveerd.
