## Dak achterhuis

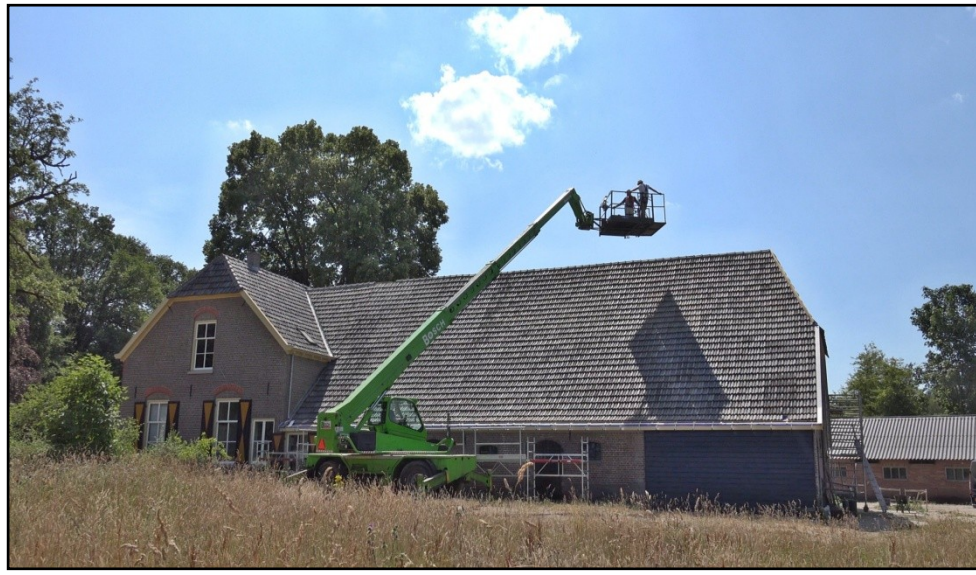
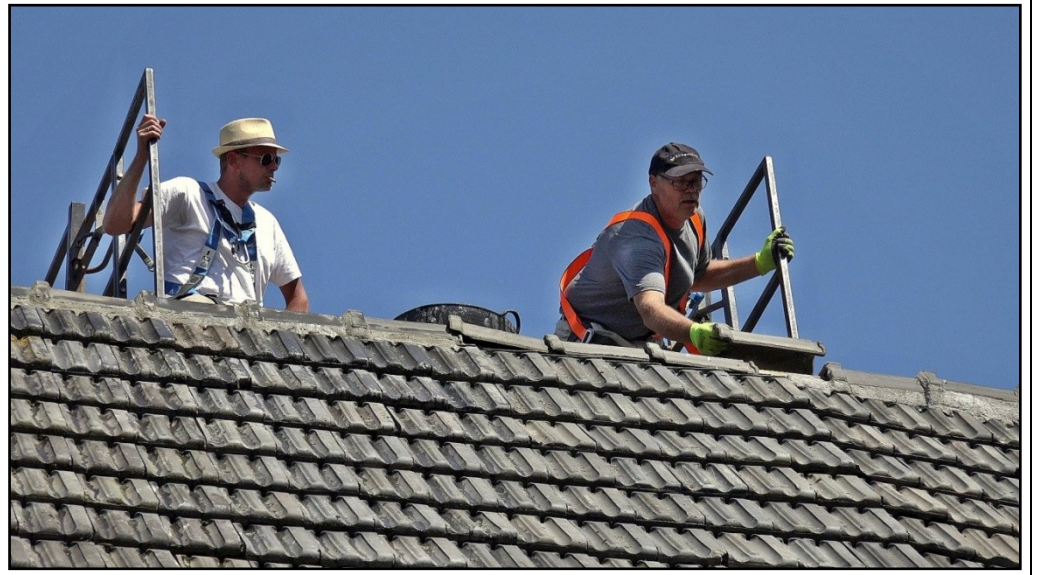
De nokvorsten zijn in cement gelegd.

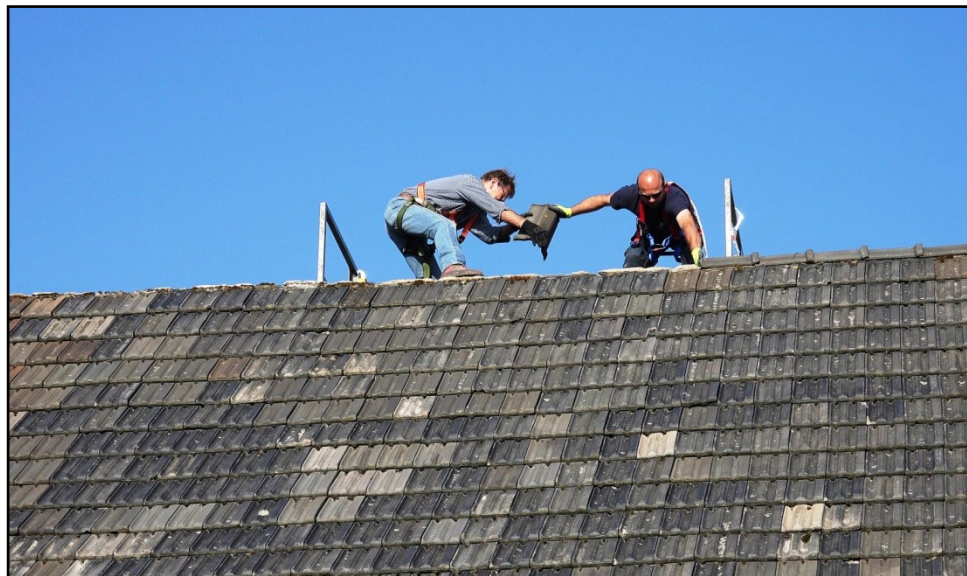
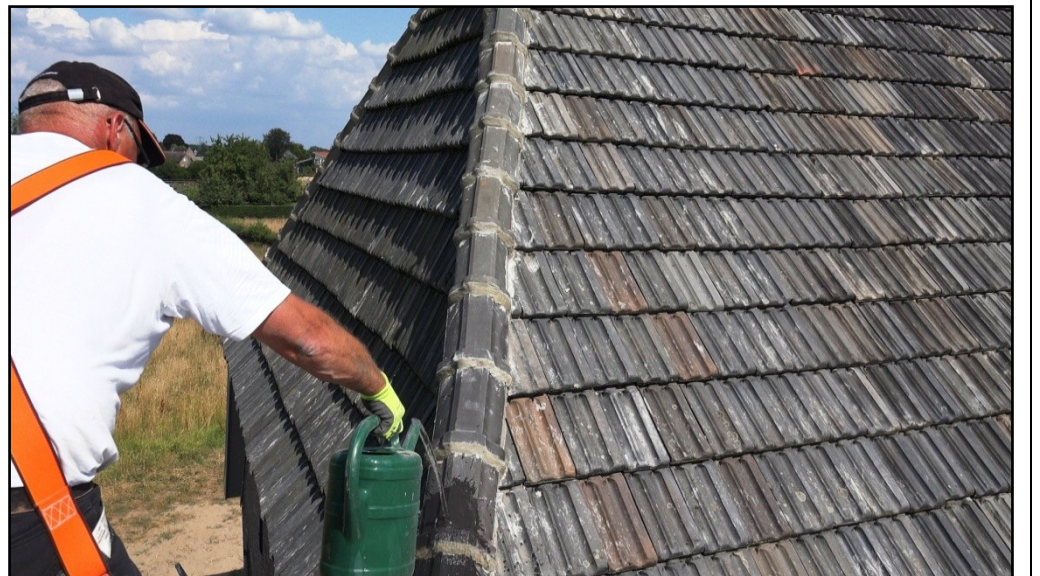
Het leggen van de vorstpannen en het nathouden van de cement om te snelle droging en daardoor onthechting te voorkomen.

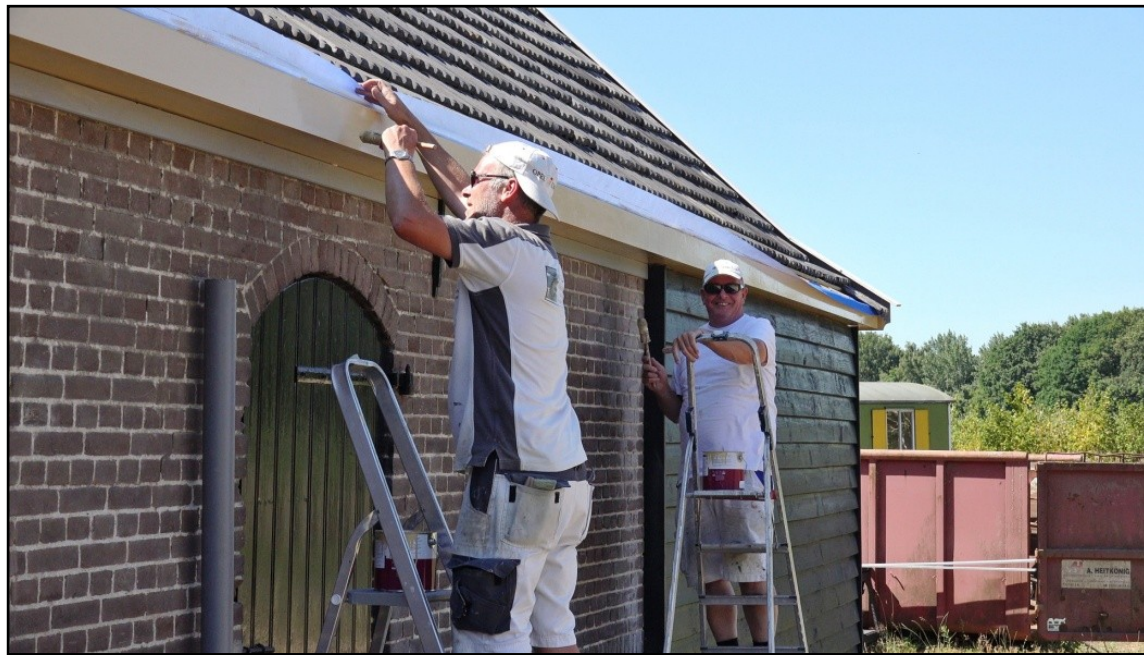
Foto Dakgoten

Alle houten daklijsten zijn van nieuw hout nagemaakt en er zijn zinken dakgoten aangebracht.

De daklijsten worden in de gele kleur van het landgoed geschilderd.

Oorspronkelijk waren er geen dakgoten, de onderste twee rijen pannen zijn opgeschalkt om overstek te krijgen en daarmee het regenwater verder van de gevel te houden. De opschalking is weer aangebracht maar heeft nu geen functie meer.
