Meer erkenning noodzakelijk

De ontwikkeling van de ambachtsschool tussen 1890 en 1968

Maarten de Graad

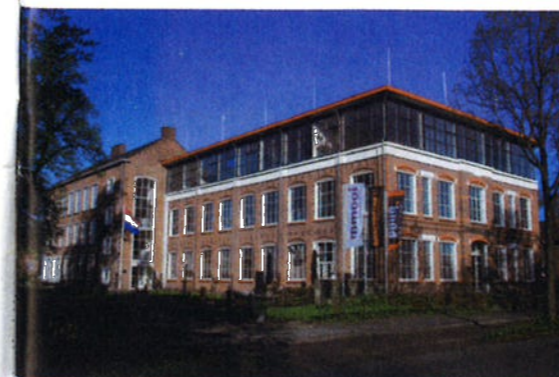
Ambachtsschool te Heerenveen, 1910.

Bij een aantal herbestedingen blijkt er sprake te zijn van sloop van een deel van het complex. Vaak wordt alleen het hoofdgebouw aan de straatkant gehandhaafd en worden de praktijkvleugels gesloopt om plaats te maken voor nieuwbouw. Vanuit de oorspronkelijke opzet en context is dit een amputatie. En dat is jammer. De relicten doen eigenlijk geen recht aan de kenmerkende karakteristieken en de hoofdopzet van het type ambachtsschool. Een voorbeeld hiervan is de herbesteding van de eerste ambachtsschool in Den Haag. Bij de herbesteding van de ambachtsschool in Heerenveen is gelukkig wel rekening gehouden met de gelaagdheid van

het complex, door zowel het hoofdgebouw uit 1908 als de latere uitbreiding uit 1952 deels te handhaven. Bij de verbouw tot bedrijfsverzamelgebouw werden de bruikbare materialen uit het gesloopte deel in de werkruimtes hergebruikt.

Na 1900 ontstond er steeds meer verschil tussen het hoofdgebouw en de praktijkvleugel. Het tweelaags hoofdgebouw werd compacter en blokvormig, terwijl aan de achterkant van het complex zich de vaak twee verdiepingen tellende en lange praktijkvleugels bevonden. Vanwege de representatieve functie van het hoofdgebouw aan de straat had alleen dit deel een kap, soms voorzien van torentjes. De praktijklokalen waren vanaf de weg veel minder zichtbaar en hadden een plat dak. Bestaande voorbeelden van dit type zijn de ambachtsscholen van Heerenveen (1910) en Meppel (1919).

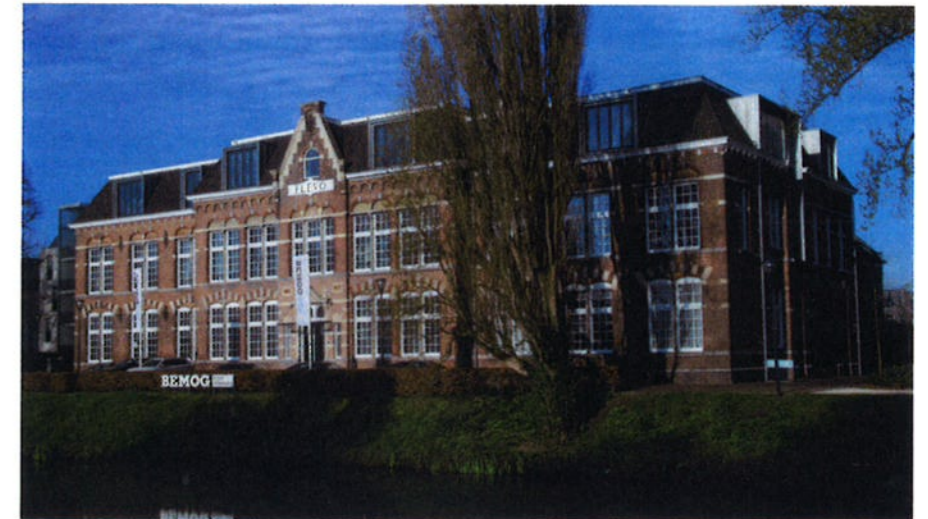
Ambachtsschool te Zwolle uit 1899.

De eerste ambachtsscholen waren typologisch niet goed als zodanig te herkennen. Van buiten leken ze op andere scholen en ze bestonden uit twee bouwlagen met een kap. Aan de uiteinden van de vaak lange voorgevels bevonden zich dwarsvleugels. Hier zaten de tekenzalen en praktijklokalen. Het trappenhuis bevond zich meestal in het midden, tegenover de ingang en tegen de achtergevel. Tot 1905 is dit type veel gebouwd. Nog bestaande voorbeelden bevinden zich in Arnhem (1895), Zwolle (1899) en Alkmaar (1913).

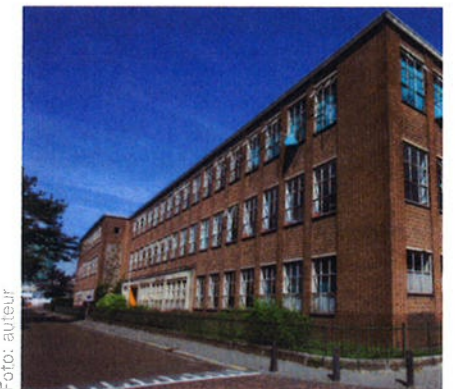
Ambachtsschool te Winschoten, 1955.

Onder invloed van de Delftse School werd de vormgeving van ambachtsscholen na de Tweede Wereldoorlog traditioneler. Grofweg bestaan er twee hoofdvormen. Voor de kleinere regionale scholen betreft het een hoofdbouw uit twee bouwlagen met kap en praktijklokalen op de begane grond met een kap voorzien van lichtstraten of sheddaken. In de grotere steden heeft het hoofdgebouw veelal drie bouwlagen, al dan niet met kap. Ook veranderingen in het onderwijsprogramma worden zichtbaar, bijvoorbeeld door de toevoeging van gymnastieklokalen. De scholen breidden vanaf de jaren '70 dan ook veelvuldig uit.

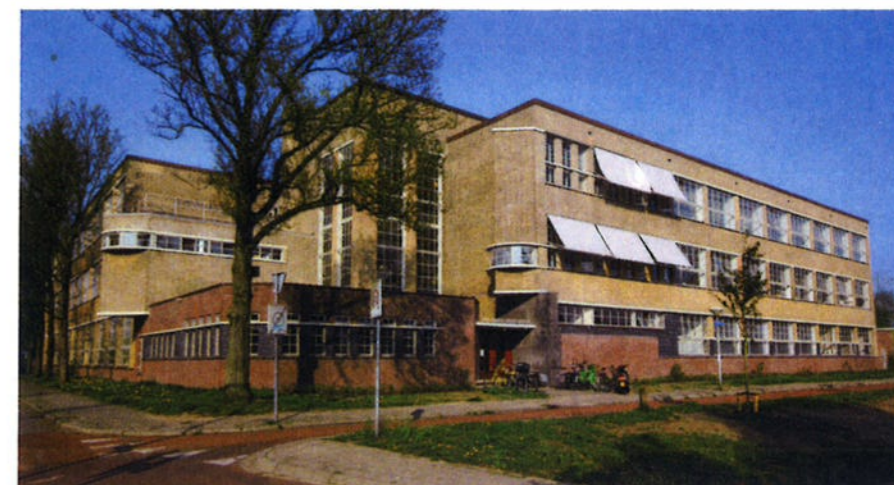
Ambachtsschool te Zwolle, 1934.

dwijnt. Begin jaren dertig worden de overgangsvormen zichtbaar. Het betreft onder andere de nog bestaande ambachtsschool in Goes uit 1924, gebouwd in zakelijk expressionistische stijl. Een ander voorbeeld is de gesloopte nijverheidsschool in Velsen uit 1932. Dit gebouw had een drielaags hoofdgebouw met kap in Amsterdamse School stijl en een éénlaags praktijkgedeelte in functionalistische stijl. Een gebouw met drie bouwlagen en het gebruik van stalen ramen, was kenmerkend in deze periode. Scholen met één kap (Gouda, 1932) en platte daken (Zwolle, 1934) werden tegelijkertijd ontworpen.
